# KRC WEB REPORT

### UAVを用いた橋梁点検への応用検証

メンテナンスの前提となる点検では、効率よく、精度よく、そして経済的に行うことが重要です。今回広島県内の2橋を対象に UAV(Unmanned Aerial Vehicle: 無人飛行体) 搭載のデジタルカメラで得られた画像情報を処理解析し、橋梁の外観調査への適応性を検証しました。UAV 画像の有効性と有用性について紹介します。

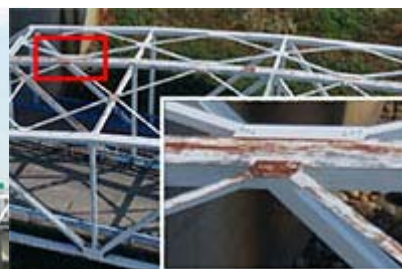
トラス橋の上面や側面に発生している錆や塗膜劣化の状況は地上からではその確認が困難です。撮影距離約 30m の位置から撮影した UAV 画像で、目視の難しいトラス上部の損傷状況を確認することができました。塗膜劣化の範囲や程度を数量としても確定できメンテナンスの情報収集として有効です(図②、③)。

図③ トラス上部からの撮影画像

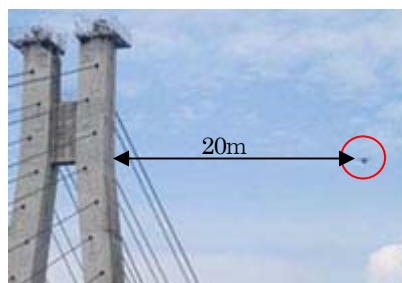
主塔高 75m の PC 斜張橋では、ステレオ撮影した画像と 3D レーザで取得した点群から主塔のモデル化とオルソ画像を作成し、平成 20 年に実施されたロープアクセスによる近接目視調査との比較を行いました(図④)。結果、ほぼ同等の精度で詳細画像が取得でき、その画像からはひび割れの幅や長さを正確に確認することができました。

図④ 主塔を撮影する UAV
