KRC WEB REPORT

砂防事業等の土砂災害における計測技術の役割（当社の実績等）について（第2回）

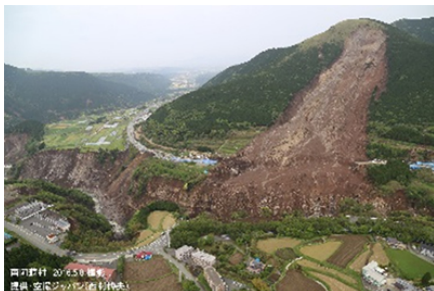
写真3 熊本地震(2016年)

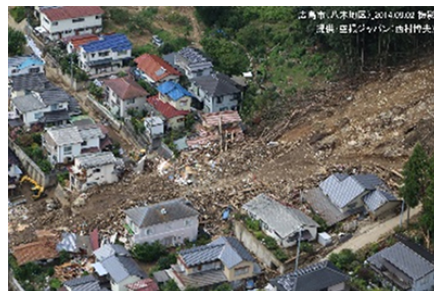
写真4 広島市八木地区土石流(2014年)

土砂災害の発生形態を見ると、西日本豪雨も九州北部豪雨も土砂の発生源である山地が崩壊し、土砂と大きな立木を一緒に下流へと流下させることで、土砂と流木の両方が人家を直撃（地先砂防）、下流へ流出して河道閉塞を引き起こしたり（水系砂防）、流木が橋梁に引っかかって川を堰き止め、洪水の氾濫を助長する現象（水系砂防）が多発しています。そのため、九州北部豪雨以降国交省は土石流対策技術指針（土対指）を見直して流木対策に力を入れるようになっていました。以前は土砂について流域で収支計算を行ってききましたが、土対指の見直しによって、流木についても流域で収支計算を行うことが定められました。

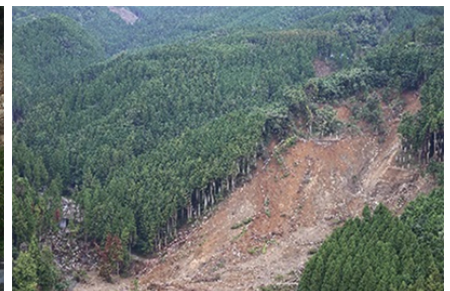
写真5 九州北部豪雨赤谷川(2017年)
