# KRC WEB REPORT

### UAVを用いた橋梁点検への応用検証

メンテナンスの前提となる点検では、効率よく、精度よく、そして経済的に行うことが重要です。今回広島県内の2橋を対象に UAV(Unmanned Aerial Vehicle: 無人飛行体) 搭載のデジタルカメラで得られた画像情報を処理解析し、橋梁の外観調査への適応性を検証しました。UAV 画像の有効性と有用性について紹介します。

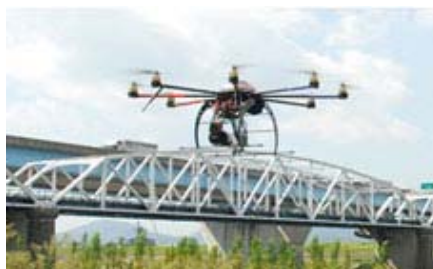
図② トラス上部へ移動する UAV

トラス橋の上面や側面に発生している錆や塗膜劣化の状況は地上からではその確認が困難です。撮影距離約 30m の位置から撮影した UAV 画像で、目視の難しいトラス上部の損傷状況を確認することができました。塗膜劣化の範囲や程度を数量としても確定できメンテナンスの情報収集として有効です(図②、③)。
