KRC WEB REPORT

「全方位・多眼撮影システム」による橋梁点検手法

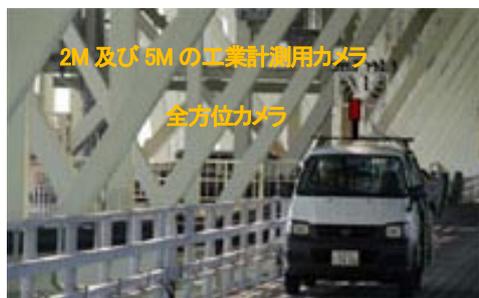
図1 10km/hで走行しながらの撮影状況

長大橋梁(特にトラス橋)は、多くの部材が複雑に交錯しており、詳細撮影した個々の画像のみでは、部位の特定が困難です。そこで橋梁構造の全体概要は全方位カメラを、詳細画像取得は「走行型連続画像計測システム」(※参照:www.krcnet.co.jp/tech/tech_imagesystem01.html)を用いて、全体構造から局所部材までをカバーする撮影システムを開発しました。全方位カメラは、種々の調査で活用されているLadybug3(Point Grey Research社)を使用しました。この機器は2百万画素カメラ6個で構成され、1秒間に15枚撮影し、合成されたパノラマ画像は連続的に表示され任意の方向から構造物の概略を確認できます。しかし撮影距離が10mになると、解像度は10mm/pix程度となり、詳細把握までは困難です。一方、詳細画像撮影は、複数の工業計測用カメラから構成された「走行型連続画像計測システム」を用いることで部位の詳細確認が可能です。それを明石海峡大橋の補剛桁に適用し、システムの有効性の調査と課題の抽出を行いました(発注者:本州四国連絡高速道路株式会社、受注者:株式会社ブリッジ・エンジニアリング、調査担当:弊社)。

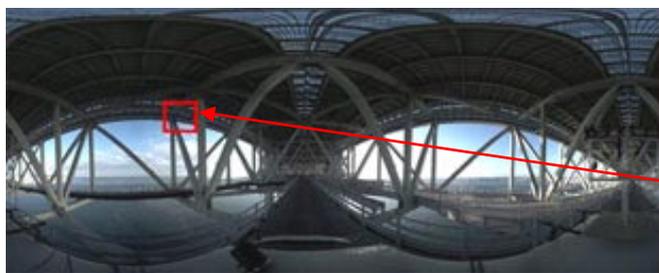
図2 パノラマ画像で詳細画像の部位を確認

詳細画像検索システムでは、パノラマ展開画像と同時に詳細画像も表示・格納します。

赤枠内の詳細なカメラ画像も、連動して画面上に表示されます。

また構造物を調査する際、多数の写真を撮影して調書を作成しますが、過去の写真と比較するために同じアングルの写真が必要とされ、また撮影位置情報を付与したいとの要求もあります。そこで全方位画像をインデックスにして特定の位置を選択できる「詳細画像検索システム」を試作し、その応用性についても実橋調査を行いました。その結果、解像度の異なる連続撮影画像でも「詳細画像検索システム」を利用することで、効率的に詳細な部位を特定できました。
